## RADISSON HOTEL GRAZ

## INFORMATIONEN FÜR ROLLSTUHLFAHRER UND PERSONEN MIT MOBILITÄTSBEEINTRÄCHTIGUNG

Stand: Juli 2024, alle Angaben ohne Gewähr

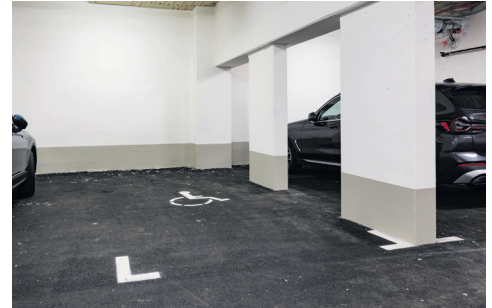
Barrierefreier Parkplatz

- 1 Behindertenparkplatz in der hoteleigenen Tiefgarage
- mit Bodenmarkierung, in der Nähe des Zugangs zum Hotel
- auf ebener Fläche, rechtwinkelig zur Fahrbahn; 350 cm breit
- Zufahrt zur Garage mind. 3 m breit, Schranken öffnet automatisch (Bedienelemente zum Öffnen in 110 cm Höhe, vom Rollstuhl bzw. Auto aus erreichbar)
- **kein Notruf** vorhanden
- Weg zum Eingang leicht und erschütterungsarm befahrbar (Asphalt), eben

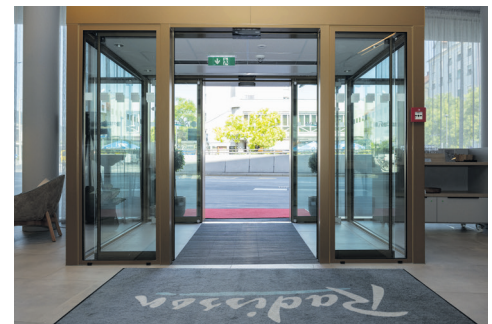
- Zugang zum Hotel ist schwellenlos und eben, frei von Hindernissen
- Weg mind. 150 cm breit, **nicht überdacht**
- Der barrierefreie Eingang ist der Haupteingang.
- Eingang überdacht, frei von Hindernissen, eben
- automatische Schiebetür aus Glas, öffnet vorzeitig und schließt zeitverzögert
- Tür **nicht ausreichend kontrastierend markiert**, Türöffnungsseite **nicht gekennzeichnet**
- lichte Breite 140 cm, keine Schwelle
- Windfang: auf beiden Seiten der Tür Anfahrbereich von mind. 150 cm Durchmesser
- Gitterrost und Schmutzfangmatte gut befahrbar

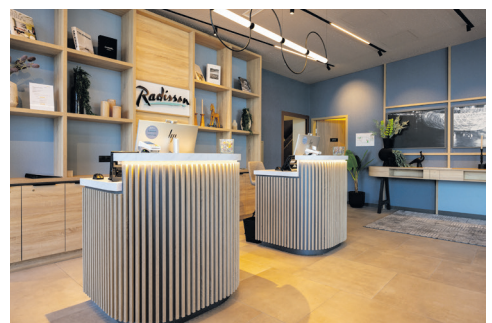
Rezeption

- Empfang/Wartebereich großzügig, völlig eben, keine Schwellen
- Sitzmöglichkeiten vorhanden (mit Rückenlehnen), Sitzfläche in Normhöhe
- Rezeption: barrierefrei nutzbar, **kein abgesenkter Platz mit max. 85 cm Höhe (Schalter 115 cm hoch)**, Sicht- und Sprechkontakt zwischen Person im Rollstuhl und Ansprechperson gewährleistet
- **Rezeption nicht unterfahrbar**
- Bankomat- bzw. Kreditkartenkassa mobil einsetzbar
- Wege im Innenbereich völlig eben und schwellenlos, frei von Hindernissen
- Teppichboden vorhanden, aber gut berollbar

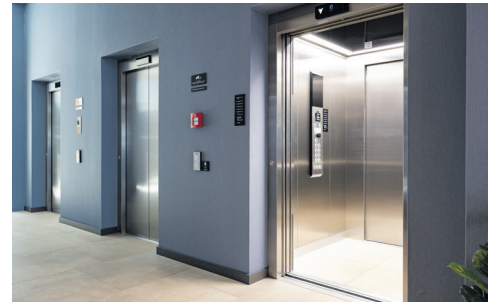
Lift

- Für die Benutzung des Lifts benötigt man die Zimmerkarte!
- schwellenlos erreichbar, Bewegungsfläche vor Ein- und Ausstieg mind. 150 x 150 cm
- lichte Türbreite mind. 90 cm, Lichtschranken auf max. 100 cm
- Fahrkorbgröße 140 x 140 cm
- Druckknöpfe in unmittelbarer Nähe der Lifttür, in Normhöhe (innen und außen)
- Handlauf vorhanden, in Normhöhe
- Spiegel vorhanden, **aber nicht gegenüber der Lifttür**
- Notruftaster vorhanden, in Normhöhe
- Positionsanzeige im Fahrkorb in Normhöhe

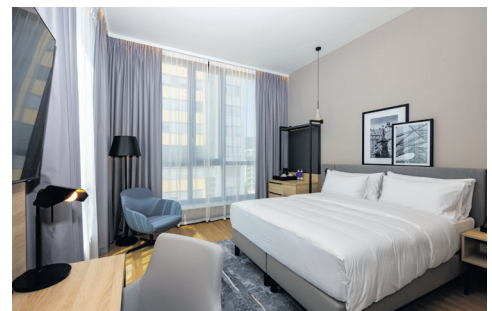
Barrierefreies Zimmer

- Drehflügeltür, Durchgangsbreite mind. 90 cm, schwellenlos
- Anfahrbereich auf Öffnungsseite mind. 200 x 150 cm, auf Schließseite mind. 150 x 120 cm
- auf Öffnungsseite der Tür ist neben dem Türdrücker ein Anfahrbereich von mind. 50 cm vorhanden, **auf Schließseite nicht**, da die Fluchttreppe im Weg ist
- Türgriff in Normhöhe (kein Dreh- oder Muschelgriff)
- **Tür schwer zu öffnen, Türschließer**
- auf einer Seite des Bettes 140 cm Platz
- Bett **nicht unterfahrbar**
- **Bettoberkante 66 cm** (Norm 45 - 50 cm)
- Licht und Telefon vom Bett aus bedienbar
- Durchgangsbreiten im Zimmer 117 cm

- Kleiderhaken und Lichtschalter in 85 - 120 cm Höhe vorhanden
- Bewegungsfläche vor dem Fenster 150 x 150 cm, Höhe Fenstergriff **160 cm** (Norm max. 110 cm)
- Teppich im Zimmer gut berollbar

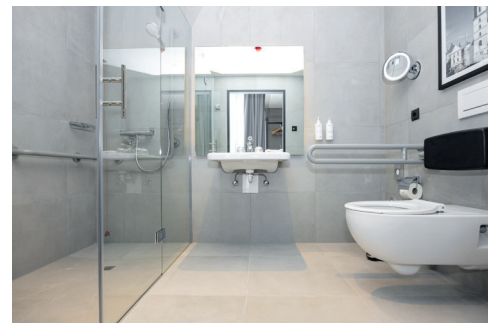
Bewegungsfläche von **150 x 150 cm nicht gegeben**

- Drehflügeltür, lichte Durchgangsbreite mind. 80 cm, schwellenlos
- Tür geht nach außen auf, ist im Notfall von außen entriegelbar
- Anfahrbereich auf Öffnungsseite mind. 200 x 150 cm, **auf Schließseite weniger als 150 x 120 cm**
- auf beiden Seiten der Tür ist neben dem Türdrücker ein Anfahrbereich von mind. 50 cm vorhanden
- Türgriff (kein Dreh-, Knauf- oder Muschelgriff) in Normhöhe, Tür leicht zu öffnen

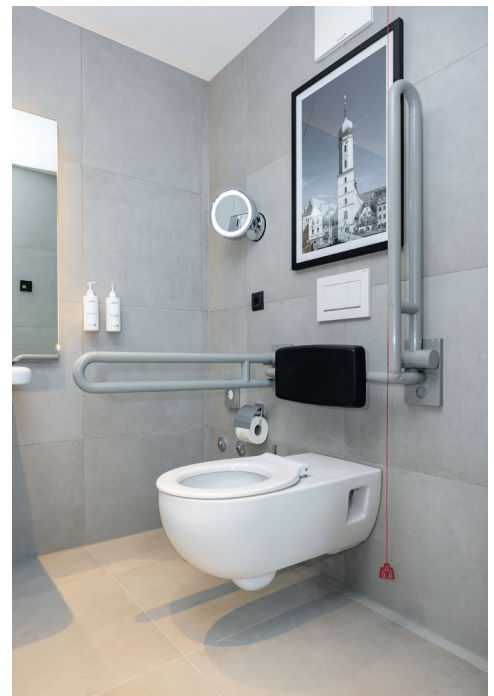
Barrierefreies Bad

- von rechts anfahrbar, **seitlicher Platz nur 76 cm** (Norm mind. 90 cm)
- Abstand der Vorderkante des WCs zur anzufahrenden Rückwand 71 cm
- **vor der WC-Schale nur 100 cm Platz zum Anfahren** (Norm mind. 120 cm)
- **WC-Höhe 49 cm** (Norm 46 – 48 cm), Rückenstütze vorhanden
- beidseitige, waagrechte Haltegriffe, beide aufklappbar
- Haltegriffe in Normhöhe (75 - 85 cm), Abstand zwischen Haltegriffen **62 cm** (Norm 65 – 70 cm)
- Haltegriffe ragen mind. 15 cm über die Vorderkante des WCs hinaus
- hochgeklappter Haltegriff ragt max. 20 cm in den Raum hinein
- Stützklappgriff leicht bedienbar und sicher an der Wand befestigt
- kein zusätzlich lotrechter Haltegriff
- Spülung in Normhöhe, Papier **nicht vom WC aus sitzend erreichbar**
- **Notruf nicht vom WC aus sitzend erreichbar**, jedoch vom Boden aus in max. 35 cm Höhe erreichbar

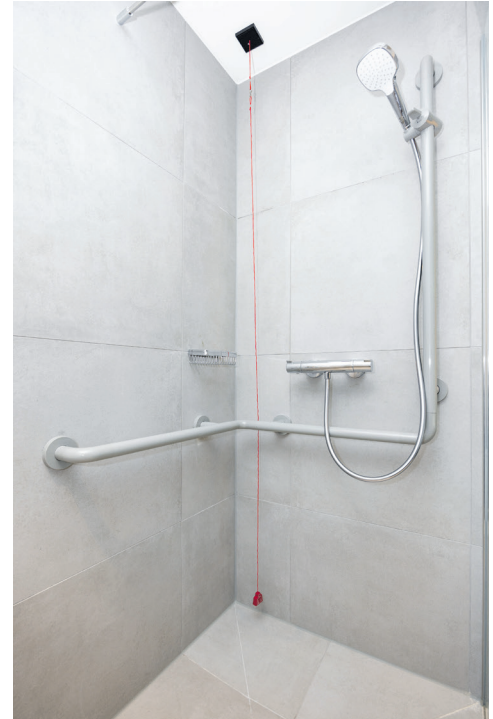
Barrierefreies Bad

- Duschplatz **90 x 170 cm groß** (Norm mind. 130 x 180 cm), **1 cm Schwelle**
- Boden rutschhemmend
- lotrechter Haltegriff ist in einem Abstand von 70 – 85 cm zur Ecke angebracht, reicht bis zu Höhe von mind. 150 cm
- waagrechter Haltegriff in 75 – 85 cm Höhe, auf ersten Wandseite (Richtung Ecke) mind. 50 cm lang, auf 2. Wandseite **77 cm lang** (Norm mind. 90 cm)
- Haltegriffe sicher umgreifbar
- **Duschplatzabtrennung nicht flexibel** (Klarsicht-Trennwände)
- höhenverstellbare Schlauchbrause, **kein fix montierter Duschsitz**
- **Duscharmatur nicht als Einhebelarmatur ausgeführt**, in Normhöhe (80 - 110 cm), seitlich aus Sitzposition erreichbar
- Bedienhöhe von Seifenspender 80 -110 cm
- Notglocke in 85 – 100 cm Höhe und max. 35 cm über Boden

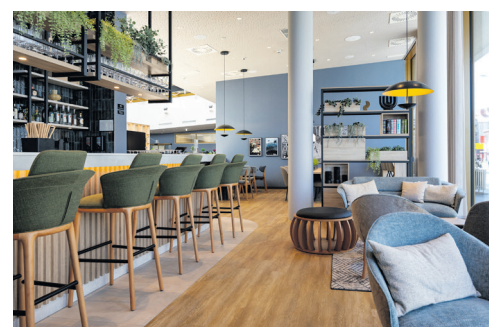
Bar

- Zugang völlig eben, schwellenlos
- keine Garderobe vorhanden
- **Theke 90 - 110 cm hoch, kein abgesenkter Platz von 85 cm, nicht unterfahrbar**
- vor der Theke Bewegungsfläche von 150 x 150 cm vorhanden

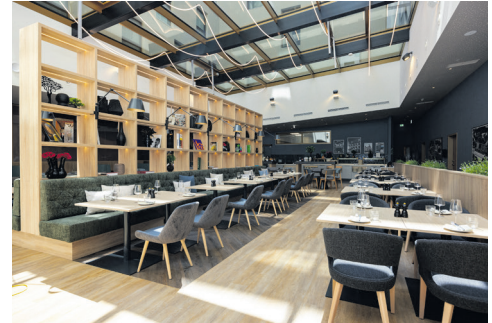
Restaurant

- Durchgangsbreiten von Hauptgängen mind. 100 cm, von Quergängen mind. 70 cm
- Tische unterfahrbar (mind. 80 cm breit, 70 cm hoch, 60 cm tief), Tischhöhe max. 85 cm
- **keine Kinderstühle vorhanden**
- Sitzmöglichkeiten 46 – 50 cm hoch, mit stabilen Arm- und Rückenlehnen
- Frühstücksbuffet mit Bedienung
- Essen befindet sich im Greifbereich von 40 – 70 cm
- Speisenangebot in 90 - 110 cm Höhe, keine Tabletrutsche
- Trinkhalme werden auf Anfrage gerne angeboten

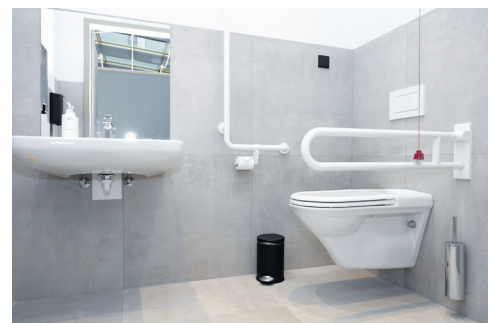
Allgemeines barrierefreies WC

- Drehflügeltür, lichte Durchgangsbreite mind. 80 cm, keine Schwelle
- Tür geht nach außen auf, im Notfall von außen entriegelbar
- leicht zu öffnen, **Türschließer**
- Anfahrbereich auf Öffnungsseite mind. 200 x 150 cm, auf Schließseite mind. 150 x 120 cm
- auf beiden Seiten der Tür ist neben dem Türdrücker ein Anfahrbereich von mind. 50 cm vorhanden
- Türdrücker in Normhöhe, kein Dreh-, Knauf- oder Muschelgriff, **kein zusätzlicher horizontaler Zuziehgriff**
